Toitures d'autrefois en vallée de Chartreuse

« Sauts de moineaux », murs saillants, pignons à redents, toits de chaume,....

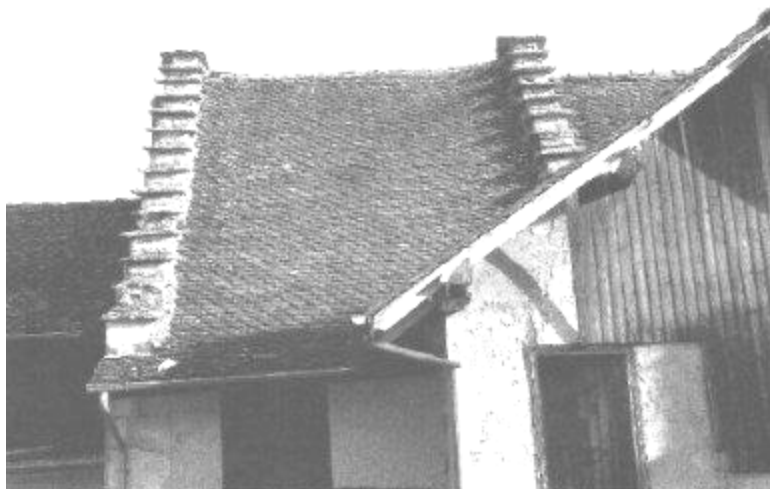
Maison Tirard (Route de Berland)

De nos jours, quelques spécimens subsistent encore dans la vallée. A Saint Christophe sur Guiers, en entrant dans le bourg par la route de Berland, il suffit d'élever le regard pour les découvrir. Vestiges d'une architecture fonctionnelle, tels des remparts crénelés protégeant l'entrée du village et, face au vent qui parfois souffle en tempête, les murs saillants ont toujours fière allure.

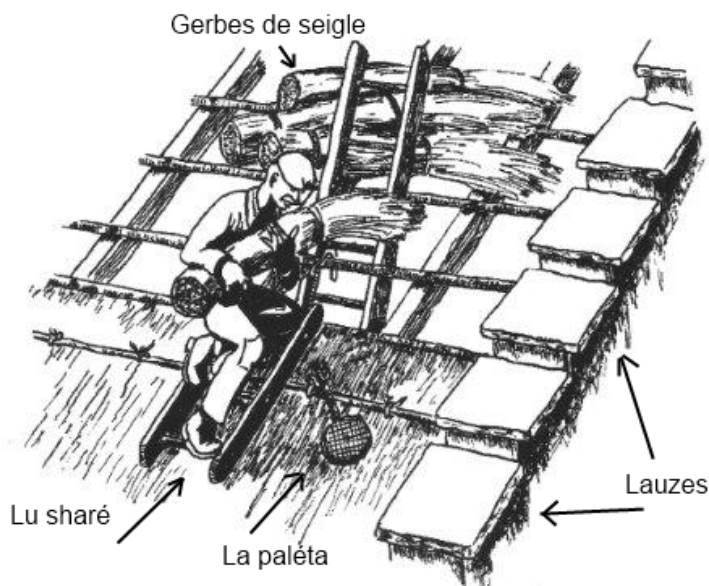
La fabrication d'une toiture en chaume (paille de seigle)

o Sur une charpente assemblée, à l'aide de fermes, de pannes et de chevrons de 60 à 80 cm, des lattes en hêtre posées horizontalement, à intervalle de 35 à 40 cm étaient chevillées.

• « **lu cluai** », les gerbes, étaient étendues ensuite pied en bas, épis vers le haut, sur une rang, en épaisseur suffisante sur toute la longueur du toit. Garant de l'étanchéité, ce travail de-

mandait de l'attention. Sans désorganiser la gerbe, il fallait éviter que des tiges ne se mettent en travers ce qui pouvait être cause de fuites. Maintenu par des perches supérieures en noisetier reliées aux lattes inférieures par « **lé tatola** », liens en viorne, distants de 50 à 60 cm, l'ensemble était solidement attaché.

o Chaque rang successif venait recouvrir la perche précédente avec un pureau de 25 cm (partie non recouverte par la paille).

o « **la révé** », les bordures ou rives de toit, étaient formées par des gerbes posées en oblique, s'enroulant sur les gerbes déjà en place. Fermement fixé, l'ensemble résistait bien au vent.

o « **la fré** », le faîtage, était formé de deux lits de gerbes, placées les épis en bas et le pied des gerbes « au vent », recouvrait le pied des gerbes « sous le vent ».

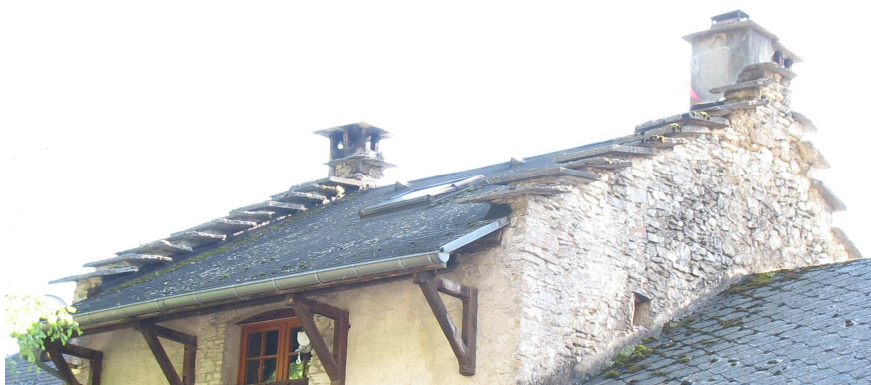
(5) Trois autres maisons à Cote Barrier (St Jean de Couz)

9 toitures (au moins) de Cote Barrier, hameau de Saint Jean de Couz, portent encore des murs-pignons à redents. Cette spécialité est liée, à n'en pas douter, à la carrière de lauzes à proximité, dont on distingue une petite partie depuis la voie départementale,.... mais aussi à la volonté de maintenir ce type de toiture traditionnelle.
